# АКТ ОСМОТРА АВТОМОБИЛЯ

ДАТА ОСМОТРА **16.06.2022**

МАРКА **Hyundai**  
МОДЕЛЬ **i30**

ГОД ВЫПУСКА **2012**  
ПРОБЕГ НА ОДОМЕТРЕ **98585**

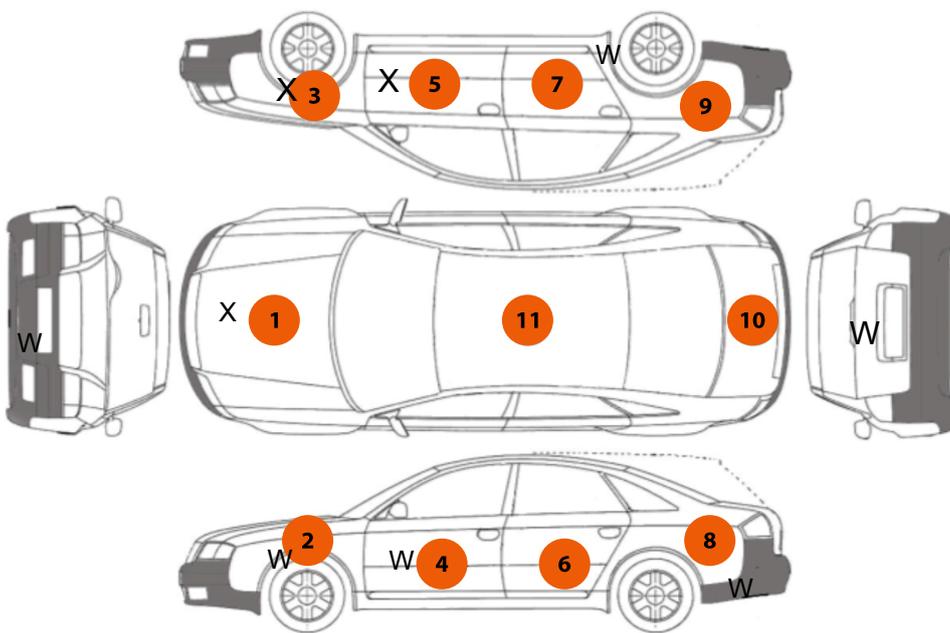
**СХЕМА ЗАМЕРОВ ТОЛЩИНЫ ЛКП/СОСТОЯНИЕ КОЛОДОК/ДИСКОВ/ШИН**

защитная пленка

СХЕМА	ЭЛЕМЕНТ	ТОЛЩИНА ЛКП	СОСТОЯНИЕ ЭЛЕМЕНТА
1	Капот	~100	
2	Крыло переднее левое	~350	
3	Крыло переднее правое	~90	
4	Дверь передняя левая	~110 - 900	
5	Дверь передняя правая	~50-100	
6	Дверь задняя левая	~110	
7	Дверь задняя правая	~110	
8	Крыло заднее левое	~110	
9	Крыло заднее правое	~110-1500	
10	Крышка багажника	~110-900	
11	Крыша	~100

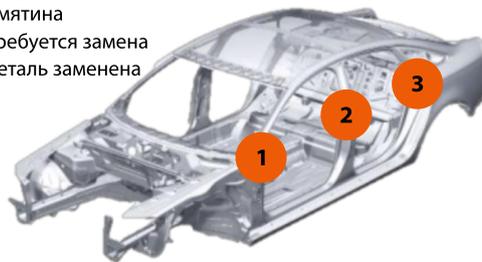
**ОКРАШЕННЫЕ ДЕТАЛИ КУЗОВА**

СХЕМА	ЭЛЕМЕНТ	СОСТОЯНИЕ ЭЛЕМЕНТА	№	СТОЙКИ	ЛЕВАЯ	ПРАВАЯ
12	Бампер передний	ОК	1	Передняя	ОК	ОК
13	Бампер задний	ОК	2	Средняя	ОК	ОК
14	Пороги	ОК	3	Задняя	ОК	ОК

**КОММЕНТАРИЙ** Мелкие сколы, царапины. Следы эксплуатации. Следы Восстановления передней части авто после ДТП. Следы ремонта левого лонжерона.
