АКТ ОСМОТРА АВТОМОБИЛЯ

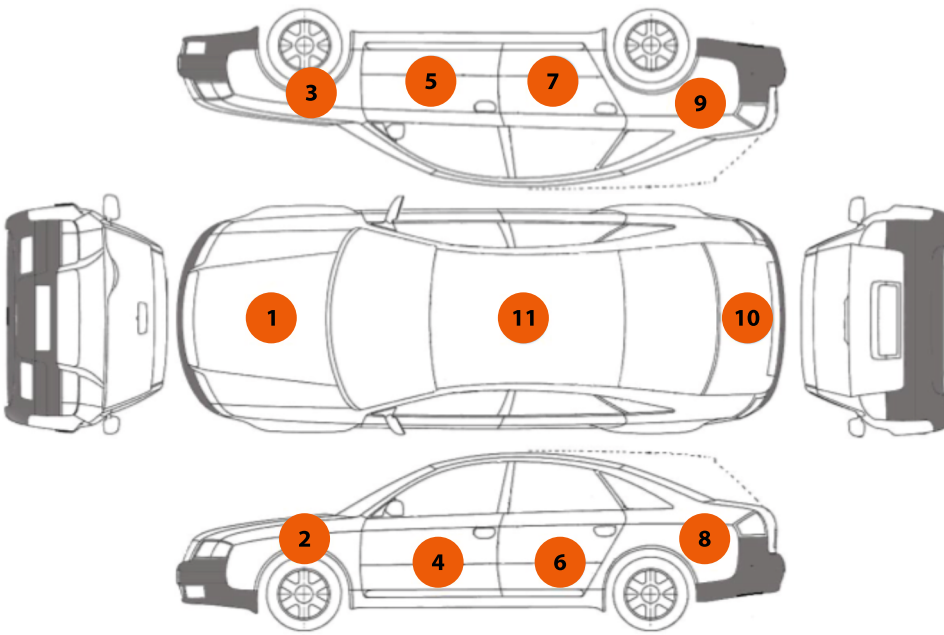
СХЕМА ЗАМЕРОВ ТОЛЩИНЫ ЛКП/СОСТОЯНИЕ КОЛОДОК/ДИСКОВ/ШИН

СХЕМА	ЭЛЕМЕНТ	ТОЛЩИНА ЛКП	СОСТОЯНИЕ ЭЛЕМЕНТА
1	Капот	до 250	защитная пленка
2	Крыло переднее левое	до 250	защитная пленка
3	Крыло переднее правое	до 250	защитная пленка
4	Дверь передняя левая	100+-20	
5	Дверь передняя правая	100+-20	
6	Дверь задняя левая	100+-20	
7	Дверь задняя правая	100+-20	
8	Крыло заднее левое	100+-20	
9	Крыло заднее правое	100+-20	
10	Крышка багажника	100+-20	
11	Крыша	100+-20

все элементы кузова в заводском окрасе, без следов демонтажа и регулировки, присутствуют эксплуатационные дефекты.
