# АКТ ОСМОТРА АВТОМОБИЛЯ

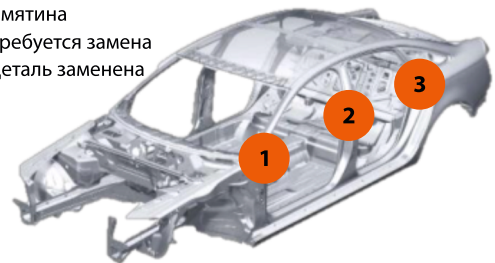
СХЕМА	ЭЛЕМЕНТ	СОСТОЯНИЕ ЭЛЕМЕНТА	№	СТОЙКИ	ЛЕВАЯ	ПРАВАЯ
12	Бампер передний	сколы	1	Передняя	80	80
13	Бампер задний	потертости	2	Средняя	80	80
14	Пороги	норма	3	Задняя	80	80
