АКТ ОСМОТРА АВТОМОБИЛЯ

ДАТА ОСМОТРА 12.06.14

МАРКА Skoda
МОДЕЛЬ Roomster

ГОД ВЫПУСКА 2008
ПРОБЕГ НА ОДОМЕТРЕ 111000

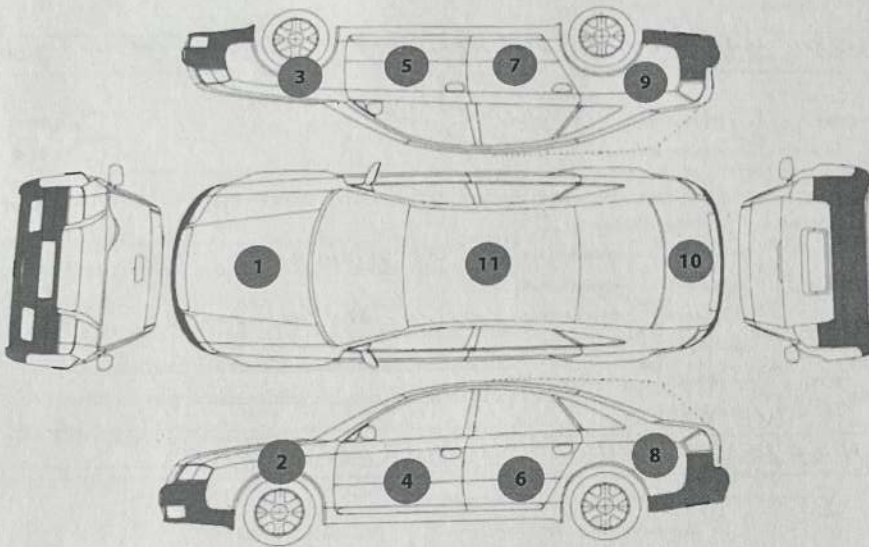
СХЕМА ЗАМЕРОВ ТОЛЩИНЫ ЛКП/СОСТОЯНИЕ КОЛОДОК/ДИСКОВ/ШИН

СХЕМА	ЭЛЕМЕНТ	ТОЛЩИНА ЛКП	СОСТОЯНИЕ ЭЛЕМЕНТА
1	Капот	300-1000	X
2	Крыло переднее левое	200-300	M2
3	Крыло переднее правое	200-300	W2
4	Дверь передняя левая	85-110	M1
5	Дверь передняя правая	80-95	
6	Дверь задняя левая	90-110	
7	Дверь задняя правая	90-100	W1
8	Крыло заднее левое	130-350	M1
9	Крыло заднее правое	55-150	M2
10	Крышка багажника	85-120	
11	Крыша	87-150

КОММЕНТАРИИ некачественные вторичные окраски, весь кузов в сколах, очаги коррозии, кривизны по аркам, сломан передний бампер, коррозия септика
