АКТ ОСМОТРА АВТОМОБИЛЯ

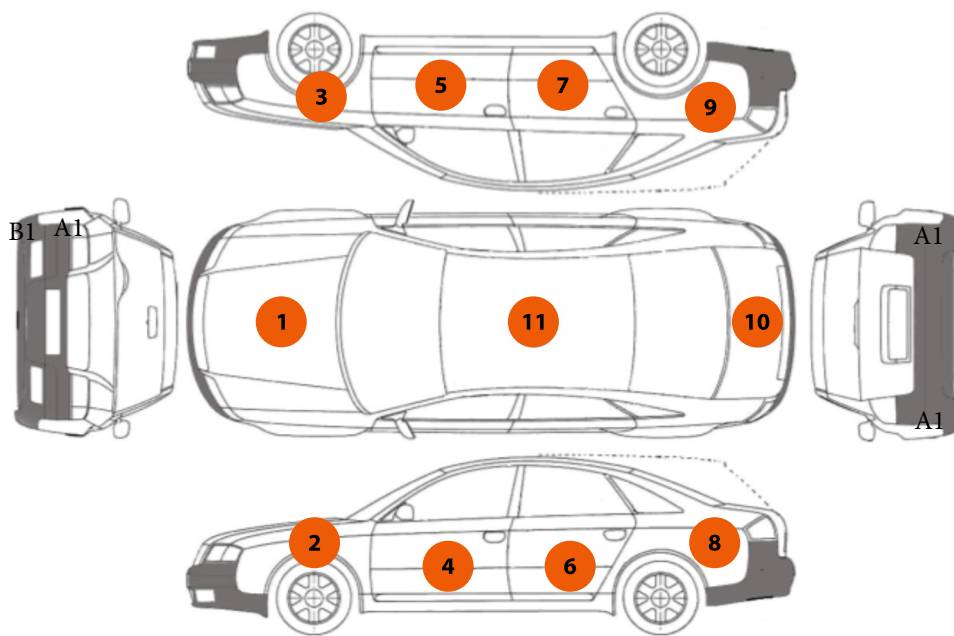
СХЕМА ЗАМЕРОВ ТОЛЩИНЫ ЛКП/СОСТОЯНИЕ КОЛОДОК/ДИСКОВ/ШИН

СХЕМА	ЭЛЕМЕНТ	ТОЛЩИНА ЛКП	СОСТОЯНИЕ ЭЛЕМЕНТА
1	Капот	~ 100	
2	Крыло переднее левое	~ 100	
3	Крыло переднее правое	~ 100	
4	Дверь передняя левая	~ 100	
5	Дверь передняя правая	~ 100	
6	Дверь задняя левая	~ 100	
7	Дверь задняя правая	~ 100	
8	Крыло заднее левое	~ 100	
9	Крыло заднее правое	~ 100	
10	Крышка багажника	~ 100	
11	Крыша	~ 100

КОММЕНТАРИЙ Сколы, царапины по ЛКП. Следы эксплуатации. Вмятина на юбке переднего бампера.

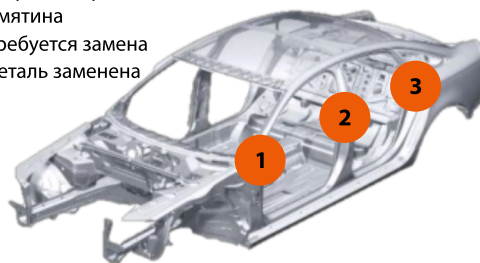
ОКРАШЕННЫЕ ДЕТАЛИ КУЗОВА

СХЕМА	ЭЛЕМЕНТ	СОСТОЯНИЕ ЭЛЕМЕНТА	№	СТОЙКИ	ЛЕВАЯ	ПРАВАЯ
12	Бампер передний	Сколы/царапины	1	Передняя	~ 60	~ 60
13	Бампер задний	царапины	2	Средняя	~ 60	~ 60
14	Пороги		3	Задняя	~ 60	~ 60
