АКТ ОСМОТРА АВТОМОБИЛЯ

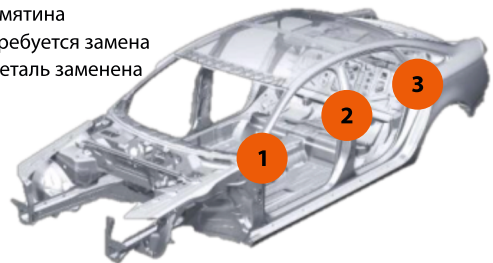
ОКРАШЕННЫЕ ДЕТАЛИ КУЗОВА

СХЕМА	ЭЛЕМЕНТ	СОСТОЯНИЕ ЭЛЕМЕНТА	№	СТОЙКИ	ЛЕВАЯ	ПРАВАЯ
12	Бампер передний	пленка	1	Передняя	50	50
13	Бампер задний	норм	2	Средняя	50	50
14	Пороги	норм	3	Задняя	50	50

все элементы кузова в заводском окрасе, без следов демонтажа и регулировки, присутствуют эксплуатационные дефекты.
