АКТ ОСМОТРА АВТОМОБИЛЯ

ДАТА ОСМОТРА 12.06.14

МАРКА Skoda
МОДЕЛЬ Roomster

ГОД ВЫПУСКА 2008
ПРОБЕГ НА ОДОМЕТРЕ 111000

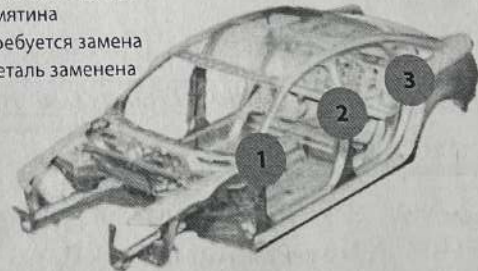
ОКРАШЕННЫЕ ДЕТАЛИ КУЗОВА

КОММЕНТАРИИ некачественные вторичные окраски, весь кузов в сколах, очаги коррозии, кривизны по аркам, сломан передний бампер, коррозия септика
