АКТ ОСМОТРА АВТОМОБИЛЯ

ДАТА ОСМОТРА **09.06.2022**

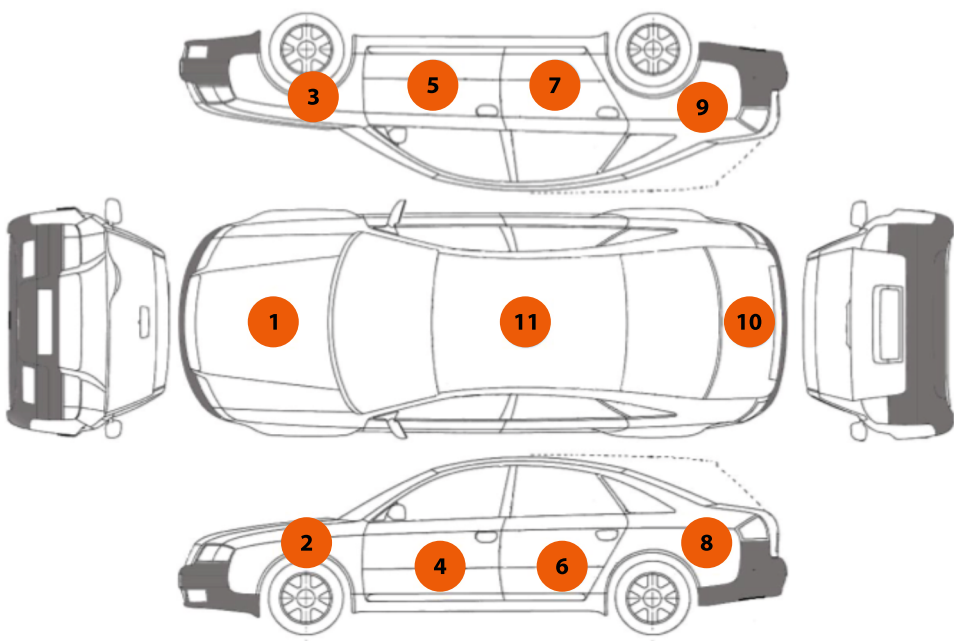
СХЕМА ЗАМЕРОВ ТОЛЩИНЫ ЛКП/СОСТОЯНИЕ КОЛОДОК/ДИСКОВ/ШИН

защитная пленка

СХЕМА	ЭЛЕМЕНТ	ТОЛЩИНА ЛКП	СОСТОЯНИЕ ЭЛЕМЕНТА
1	Капот	80-100	
2	Крыло переднее левое	80-400	
3	Крыло переднее правое	80-100	
4	Дверь передняя левая	80-100	
5	Дверь передняя правая	80-100	
6	Дверь задняя левая	80-100	
7	Дверь задняя правая	80-100	
8	Крыло заднее левое	80-100	
9	Крыло заднее правое	80-100	
10	Крышка багажника	80-100	
11	Крыша	80-100

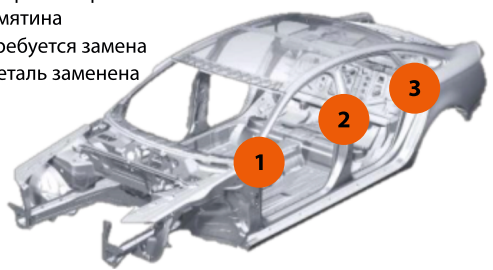
ОКРАШЕННЫЕ ДЕТАЛИ КУЗОВА

СХЕМА	ЭЛЕМЕНТ	СОСТОЯНИЕ ЭЛЕМЕНТА	№	СТОЙКИ	ЛЕВАЯ	ПРАВАЯ
12	Бампер передний	Окрашен	1	Передняя	50	50
13	Бампер задний		2	Средняя	50	50
14	Пороги	Пр. 80-400	3	Задняя	50	50
